MUNICIPIO GRAVESANO

MESSAGGIO MUNICIPALE NR. 02/2016 CONCERNENTE LA RICHIESTA DI APPROVAZIONE DI PROGETTO E PREVENTIVO DEFINITIVO PER LE OPERE DI RISANAMENTO DELLA PARETE ROCCIOSA IN ZONA MATTERO E DI UN CREDITO DI CHF 160'000.—.

RELAZIONE TECNICA

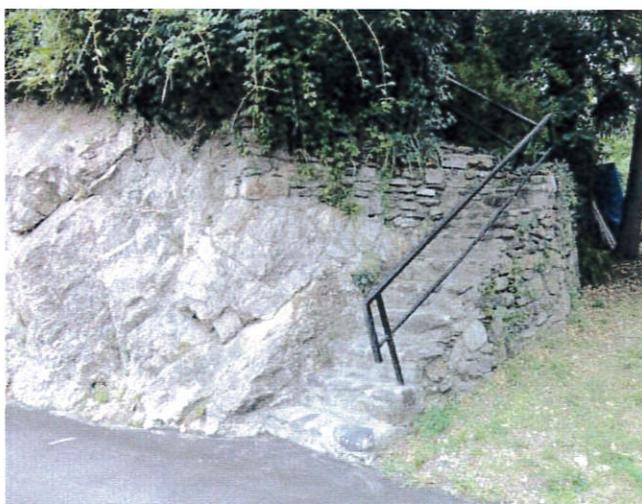
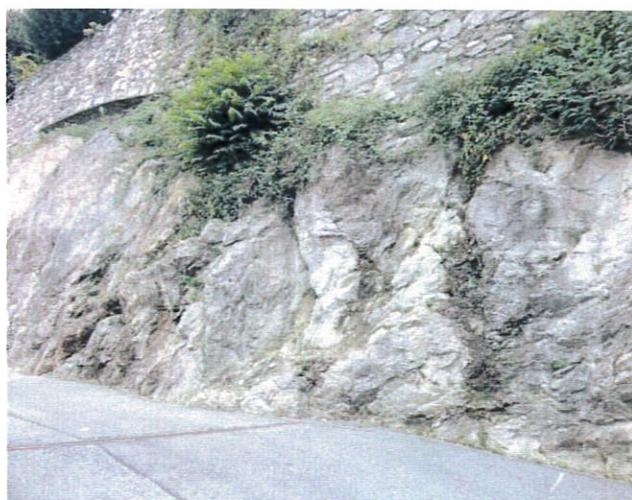
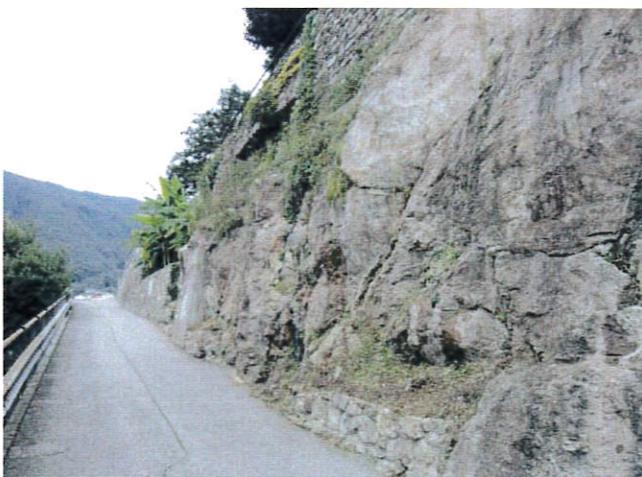
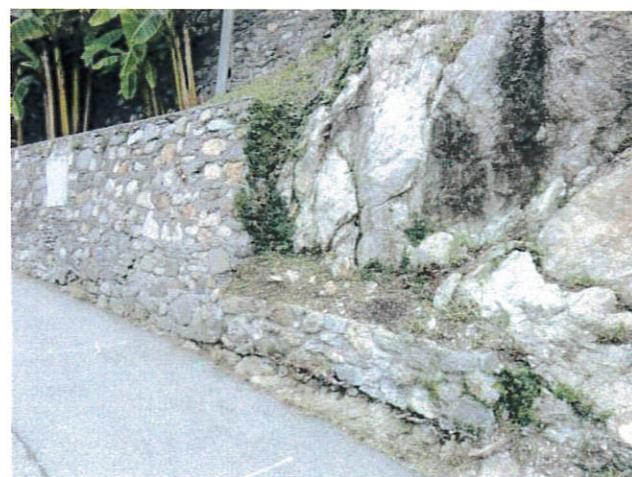
Le foto seguenti rappresentano la situazione attuale.

Si costata la presenza di gneiss feldspatici da grana grossa a nodulari, discretamente fratturati. La scistosità s'immerge in generale in direzione NNO con inclinazione 50-85°, con carattere localmente irregolare da pieghettato a crenulato.

I sistemi di diaclasi determinano una separazione strutturale con blocchi di forma generalmente a parallelepipedo che variano da 1 dm³ fino a un massimo di 0.3 m³. L'inclinazione subverticale delle diaclasi e la loro orientazione sono favorevoli al fenomeno di scivolamento dei corpi instabili.

Inoltre, la fratturazione lungo la scistosità subverticale è ben marcata su tutto l'affioramento e si sviluppa principalmente lungo i piani micacei. La percolazione di acqua piovana lungo tali piani ne favorisce il dilavamento e l'alterazione, che a lungo termine penetra nell'intero sistema di fratture dell'ammasso roccioso compromettendone la stabilità. L'intaccamento della vegetazione nelle fessure ha ulteriormente contribuito a deteriorare e sgretolare la roccia.
